Trein met te hoge snelheid door wissel te Nieuwerkerk

Onderzoek naar voorval te Nieuwerkerk aan de IJssel op 14
februari 2009

Datum 4 januari 2010
Status Definitief

RV09-0091

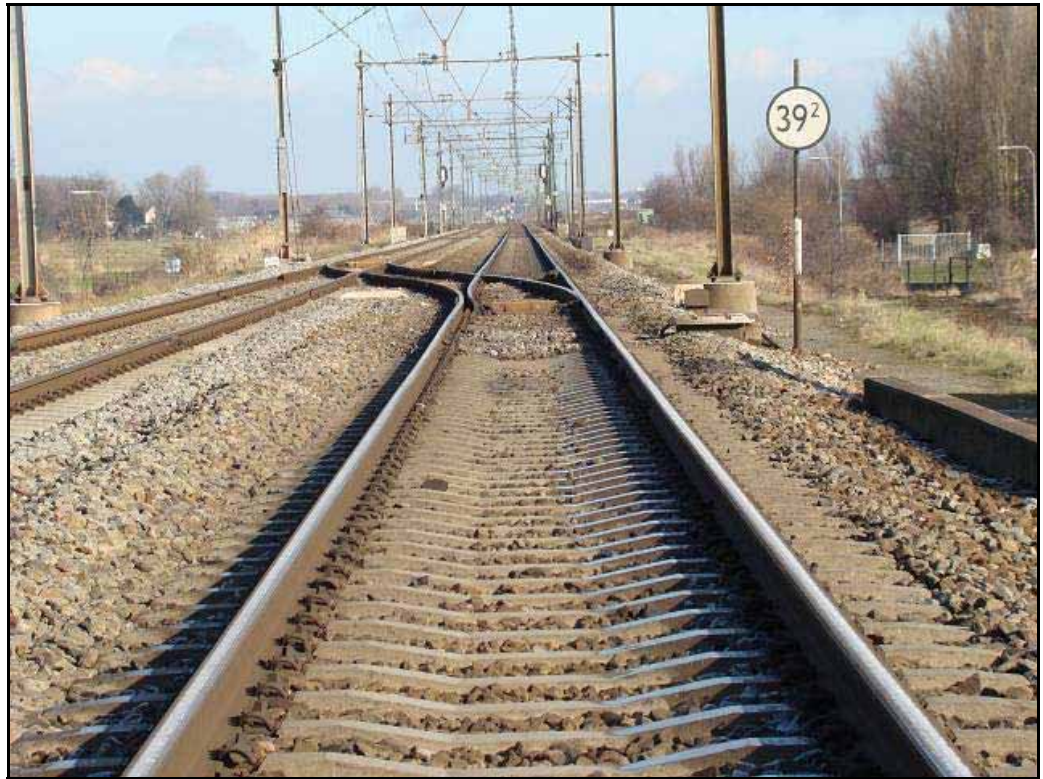
De trein wordt onder toezicht van een mentormachinist door een aspirant machinist bediend. Zowel de mentormachinist als de aspirantmachinist verklaren dat zij geen seinen gezien hebben die een snelheidsverlaging aangeven. De aspirantmachinist verklaart dat de seinen -P-sein 747 en sein 294- bij nadering van de wissels 293/295 groen tonen en hij een rechtdoorgaande rijweg verwacht. De mentormachinist verklaart dat hij de seinbeelden van de seinen P-747 en 294 niet heeft waargenomen. De aspirantmachinist zet ter hoogte van het verkenbord van het station Nieuwerkerk aan de IJssel een remming in om op genoemd station te stoppen. Kort daarna ziet de aspirantmachinist dat wissel 293A in de linksleidende stand ligt (zie afbeelding 2), waarop hij een snelremming inzet.

Afbeelding 2: wissel 293A in de linksleidende stand

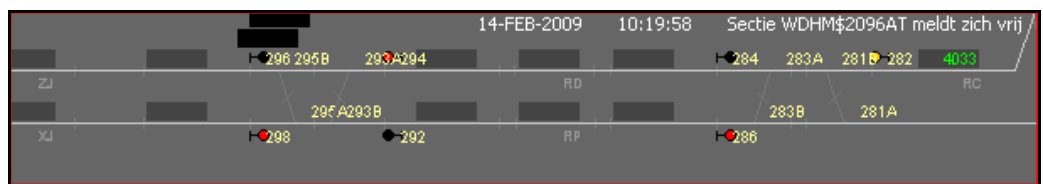
Afbeelding 3: trein 4033 nadert Nieuwerkerk a/d IJssel via spoor RC Wissels 293A/B en 295A/B liggen in de rechtdoorgaande stand

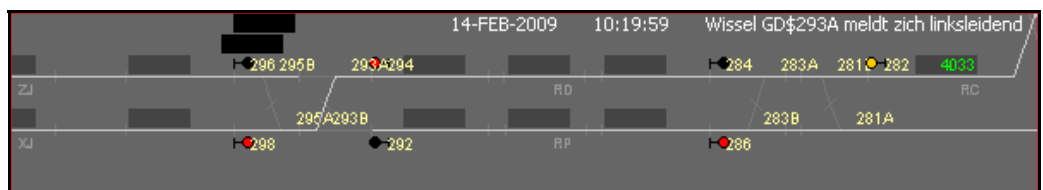
Afbeelding 4: Wissel 293 A/B is omgelegd naar de linksleidende stand. Trein 4033 bevindt zich op spoor RC voor sein 282

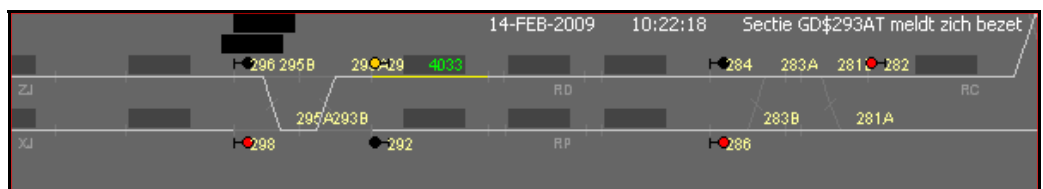
Afbeelding 5: Wissel 295A/B is omgelegd naar de rechtsleidende stand, sein 294 is uit de stand stop. Trein 4033 bevindt voor sein 294

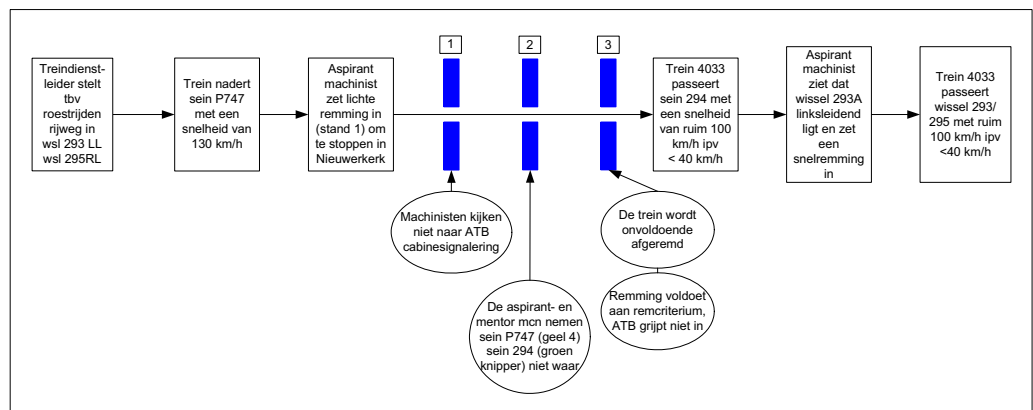
Afbeelding 8: gebeurtenissenboom

Hieronder ziet u een gebeurtenissenboom van het voorval met doorbroken barrières (Afbeelding 8). De gebeurtenissenboom geeft de diverse fasen in het ongevalproces en de faalmechanismen weer. Tussen de verschillende fasen in het ongevalproces (de vakjes) zijn 'barrières' geplaatst (de muurtjes). Barrières kunnen liggen op de terreinen handelen, middelen of methodes. Goed functionerende barrières hadden de erop volgende gebeurtenis kunnen voorkomen, of de gevolgen beperken.

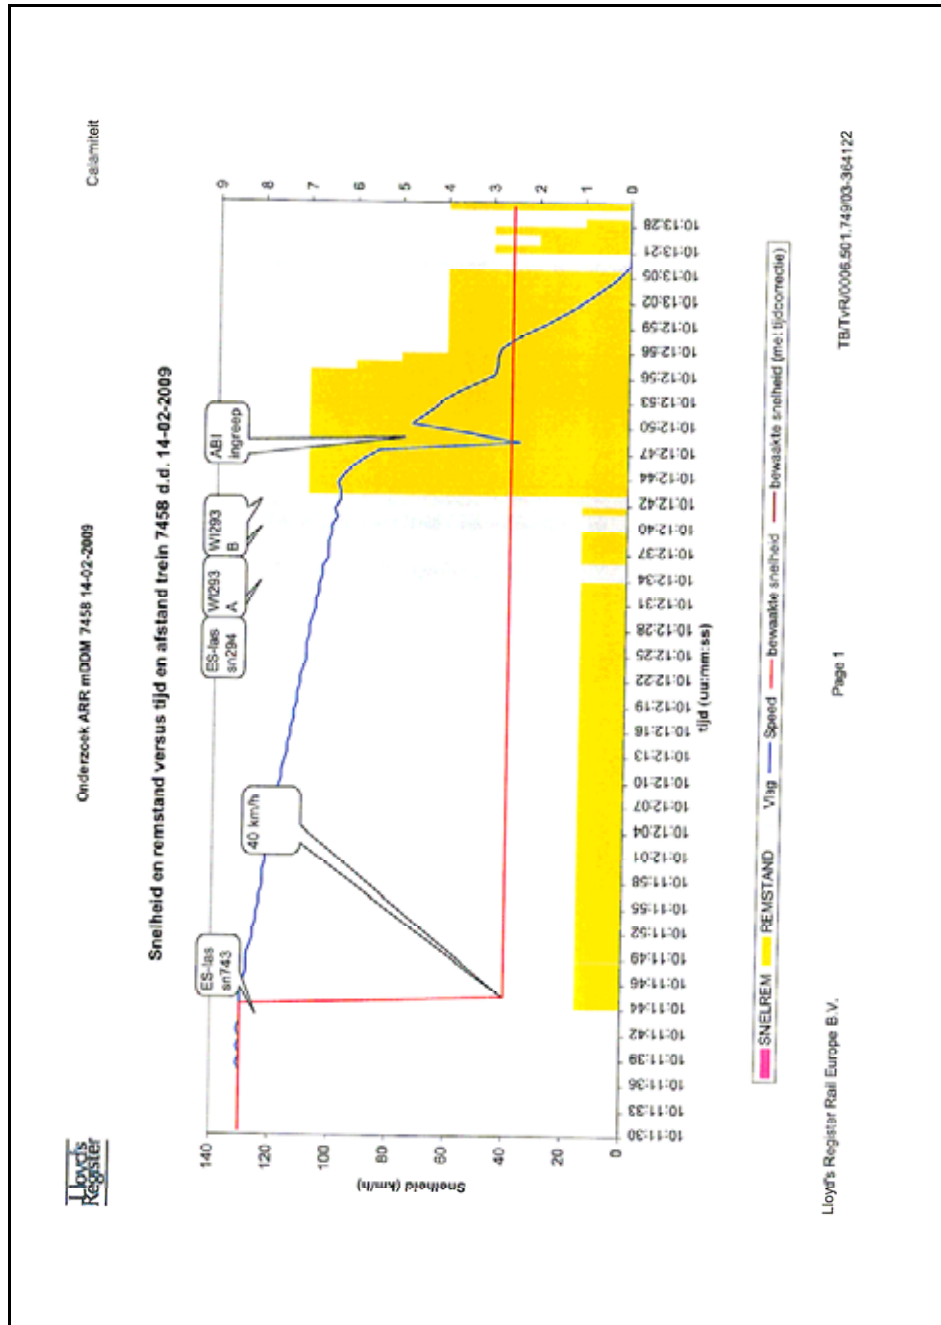
Bijlage C Snelheid/tijd diagram van Loyd's Register Rail

De machinist heeft voor station Nieuwerkerk aan de IJssel het sein 747 gepasseerd met een snelheid van circa 130 km/u, waar de bewaakte snelheid 40 km/u was.

Aangezien de eerste remstand gekozen is (remcriterium) heeft er geen ATB remingreep plaats gevonden.

De trein heeft daarna met een aanvangssnelheid van circa 100 km/u de wisselstraat doorgereden (293A, 293B, 295A en 295B).

Uit het bij het LRR rapport gevoegde tijd- snelheid diagram (zie bijlage C) blijkt dat de trein bij het passeren van sein 294, dat volgens de seinbeeldenkaart groen knipper toont, een snelheid heeft van ongeveer 100 km/h. De maximum snelheid waarmee het groen knipper tonende sein gepasseerd mag worden is 40 km/h. Daarnaast blijkt uit dit diagram dat de remming in stand 7 ingezet wordt als de trein wissel 293 A en B gepasseerd is.
