Trein met te hoge snelheid door wissel te Nieuwerkerk

Onderzoek naar voorval te Nieuwerkerk aan de IJssel op 14
februari 2009

Datum 4 januari 2010
Status Definitief

RV09-0091

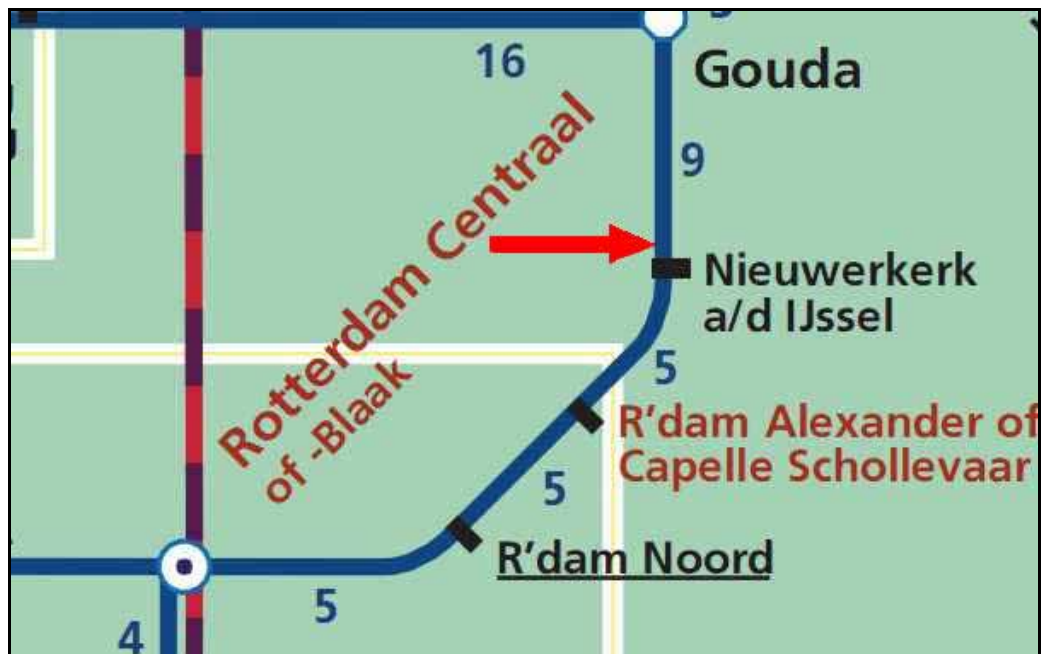
Afbeelding 1: situatieschets ligging locatie voorval (bron: Spoorkaart van Nederland)

Het voorval vindt plaats op zaterdag 14 februari 2009 om ongeveer 10.20 uur. Het wissel dat de trein met te hoge snelheid passeert ligt in het baanvak Gouda – Rotterdam ter hoogte van km 40.2, ongeveer 980 m vóór het station Nieuwerkerk aan de IJssel.
